## RELATÓRIO DE INSPEÇÃO

<b>Ordem de Serviço</b>	<b>TC</b>	<b>Período de Abrangência</b>	<b>Período de Realização</b>
2022/02890	TC/012180/2022	Não aplicável	15.07.2022 até 31.08.2022
<b>Área Auditada</b>			
Secretaria Municipal de Infraestrutura Urbana e Obras - SIURB			
<b>Objeto de Auditoria</b>			
Obras e Serviços Emergenciais de Engenharia. Possível demolição do Condomínio Edifício Comércio e Indústria em decorrência de incêndio, localizado na Rua Comendador Abdo Schahin nº 78, Centro.			
<b>Objetivo da Auditoria</b>			
Apuração dos fatos noticiados e as medidas que estão sendo adotadas pela municipalidade, dentre elas a contratação emergencial de empresa de engenharia especializada “para começar as proteções e os primeiros trabalhos no prédio”.			
<b>Equipe Técnica</b>			
Eduardo Emilio Lang Di Pietro		20.211	
Rodrigo Machado Silva		20.280

A fiscalização, na modalidade Inspeção, é destinada ao acompanhamento dos serviços contratados de forma emergencial em 15.07.22 haja vista o incêndio do dia 10.07.2022 que atingiu o prédio do Condomínio Edifício Comércio e Indústria, localizado na Rua Comendador Abdo Schahin nº 78, Centro velho do município de São Paulo, com vistas a exec

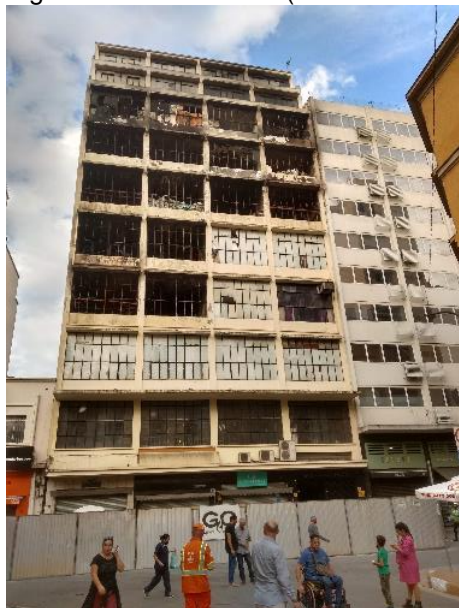
Figura 9 - Vista Frontal (R. Abdo Schahin)

O incêndio alastrou-se durante 60 (sessenta) horas seguidas, observando-se abaixo a situação assim que iniciada a Inspeção:

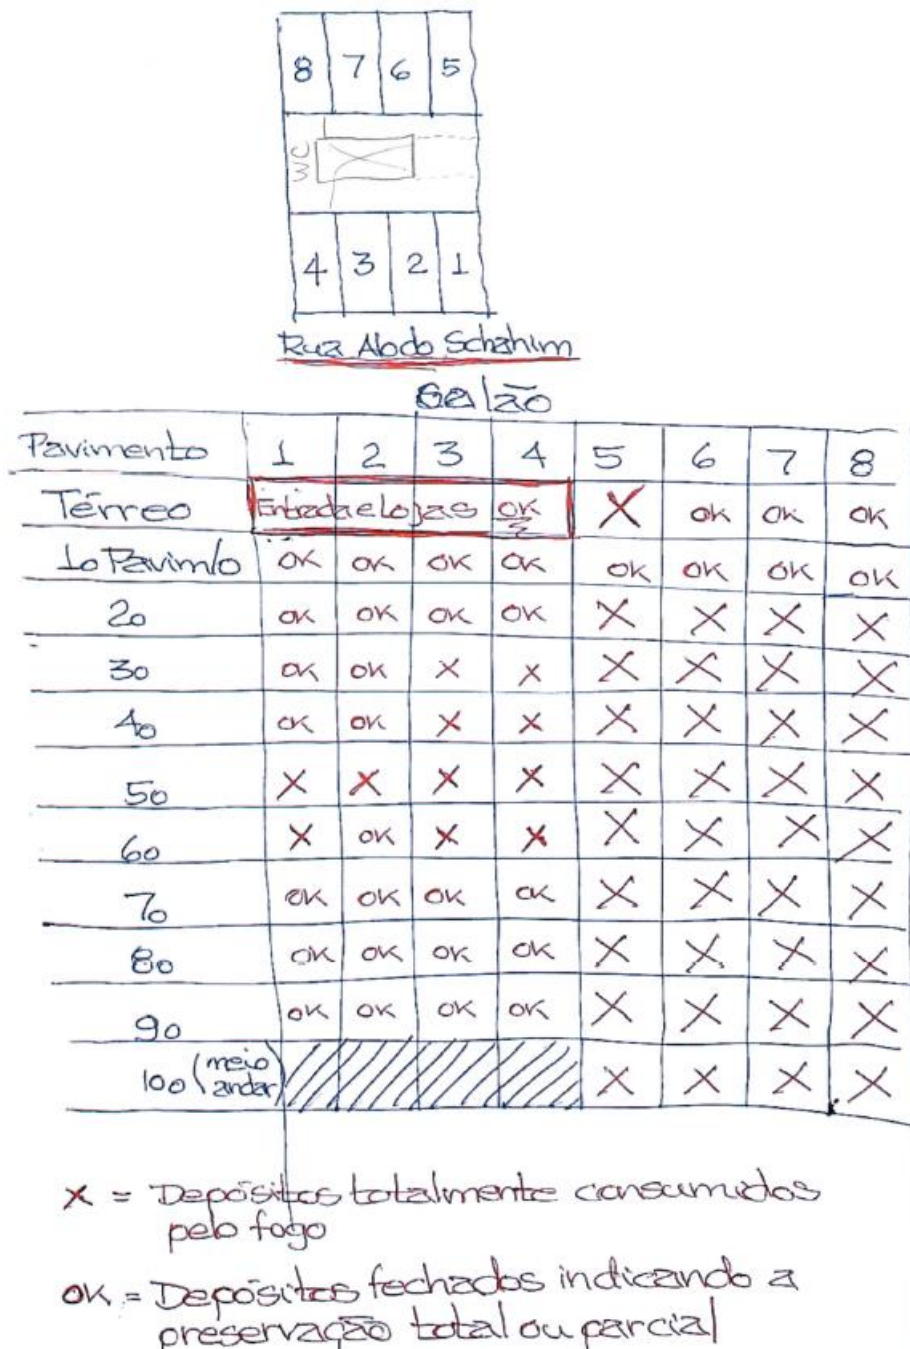
Figura 16 - Croquis elaborado pela Contratada após ciência da situação encontrada

Os responsáveis pelas obras emergenciais apresentaram o croqui abaixo, representativo dos ambientes que foram consumidos pelo fogo e dos ambientes que não foram atingidos.

Constata-se que as salas voltadas para os fundos, a partir do 2º pavimento, foram as mais atingidas, assim como apenas parte das salas voltadas para a frente, entre o 3º e o 6º pavimento.

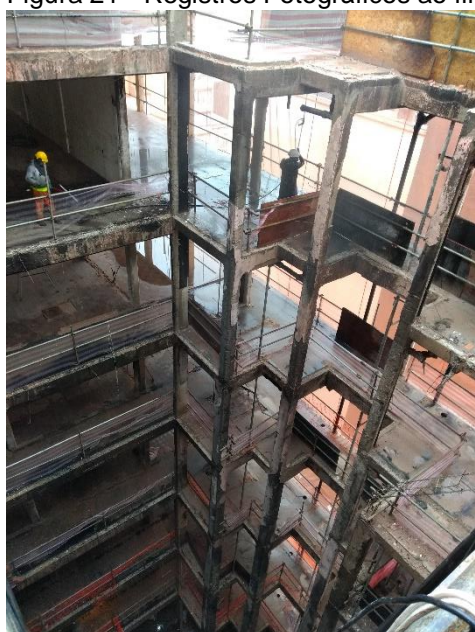
Figura 21 - Registros Fotográficos ao final de outubro/22

Seguem registros fotográficos da situação observada ao final dos serviços emergenciais.
