## RELATÓRIO DE AUDITORIA PROGRAMADA

Nº 2018.11411.1.

A presente Auditoria Programada tem como objetivo avaliar as condições das Obras de Artes Especiais (OAEs) no Município de São Paulo e as ações adotadas com vistas à conservação e manutenção do patrimônio público.

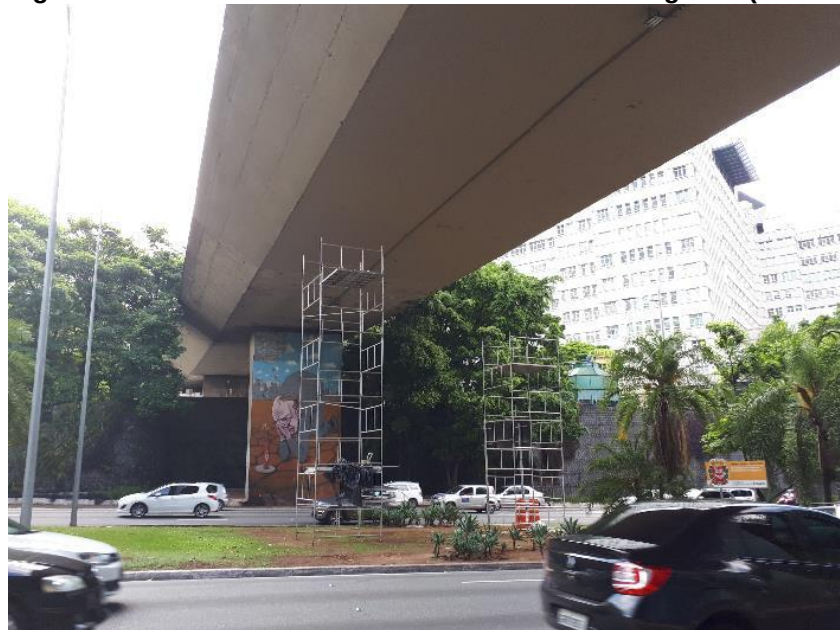
Como exemplo, foi observado no Viaduto Beneficência Portuguesa a utilização de duas torres de andaimes, que não chega a 10% dos 1504 m<sup>3</sup> orçados por mês para esse viaduto, vide **Figura 3**, semelhante ao observado em outras obras como: Viaduto Pedro de Toledo e Condessa de São Joaquim (Foto 44 do **Anexo F**).

**Figura 3 – Andaimos no Viaduto Beneficência Portuguesa (fev/2019)**

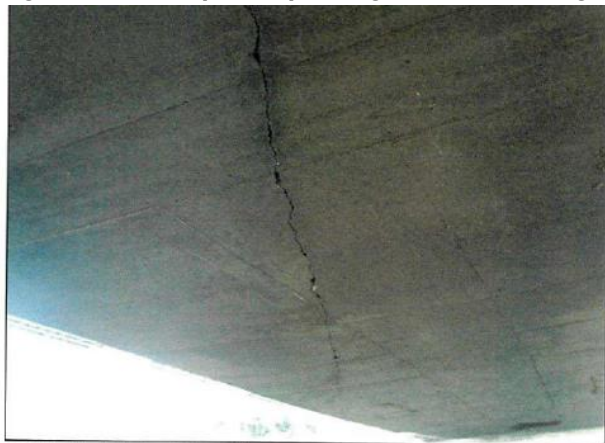
**Figura 5 – Exemplo de patologias estruturais graves no Viaduto Gazeta do Ipiranga**

Deslocamentos transversais ao eixo longitudinal da ponte apresentam severos comprometimentos do sistema de apoio da superestrutura nos pilares, com degradação visíveis de aparelhos de apoios, esboroamento de cabeças de pilares, necessitando de intervenções urgentes;

Há duas (2) trincas “diagonais” sob a laje do caixão, que evidenciam esforços não esperados nesta laje, necessitando de intervenções urgentes, dado a seriedade da patologia constatada. (grifos no original).

FOTO 49 – Detalhe de trinca diagonal sobre a laje de fundo com infiltração e ação de esforços, que comprometem sua estabilidade da ponte.

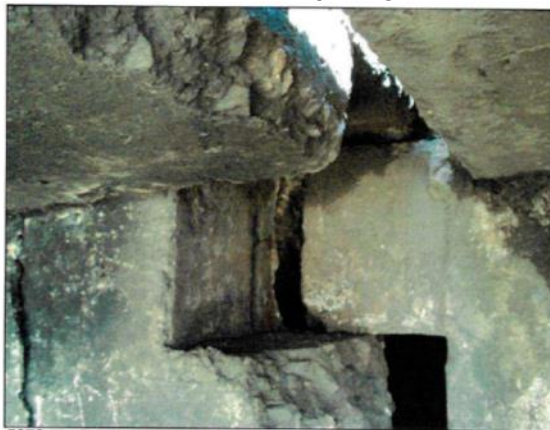
FOTO 54 – Detalhe do vão severo da junta de dilatação há movimento da parede do encontro, infiltrações, trincas, deslocamentos, com exposição de armadura e perda de concreto na parede do encontro.

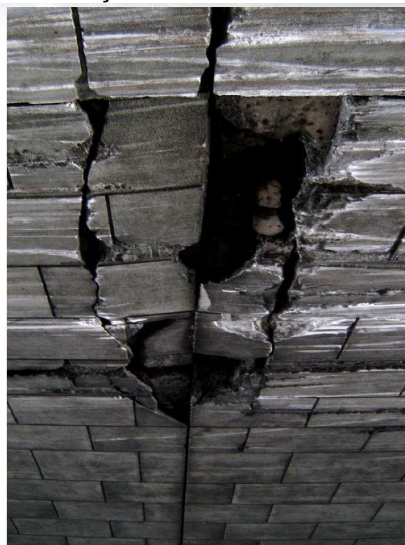
**Figura 6 – Situação do viaduto em 2007**

**Laje do Viaduto com  
concreto disgregado**

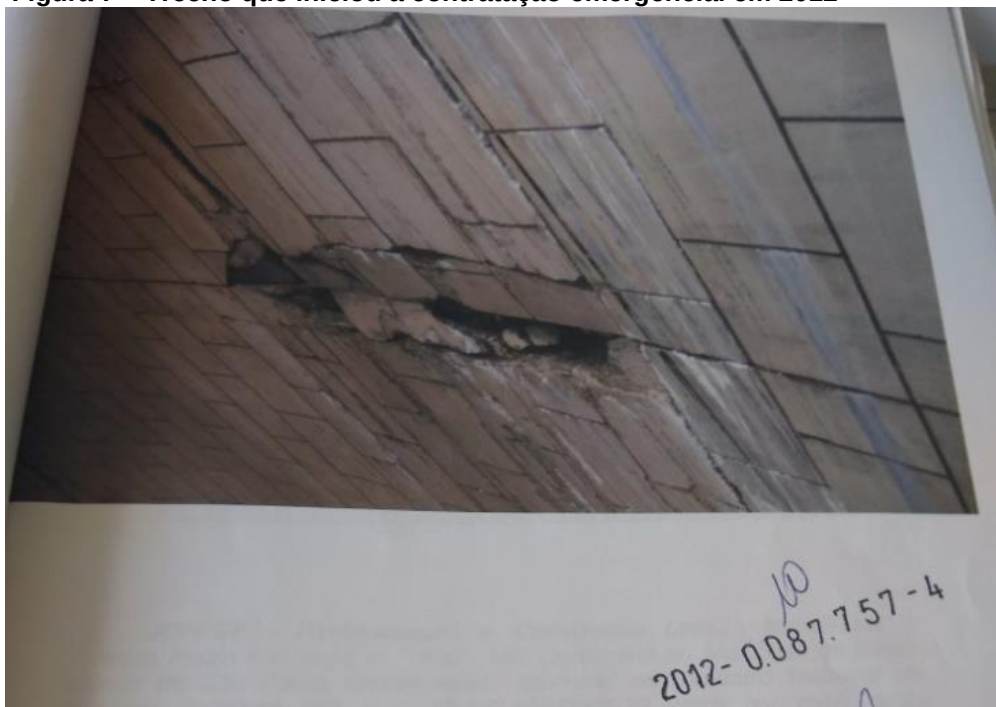
**Figura 7 – Trecho que iniciou a contratação emergencial em 2012**

Em vistoria realizada em 23/03/2012, solicitada para avaliar os possíveis danos estruturais nos baixos do Viaduto General Olímpio Silveira na Av. Pacaembu, causados por um caminhão com excesso de altura que albarou a laje inferior do viaduto e parte da laje ameaçava cair sobre a Av. Pacaembu.

Frisa-se que a degradação dos arcos da superestrutura do viaduto General Olímpio da Silveira pode ser atribuída a essas obras emergenciais, já que possibilitou o impacto direto dos caminhões nesses arcos, acelerando o processo de deterioração.

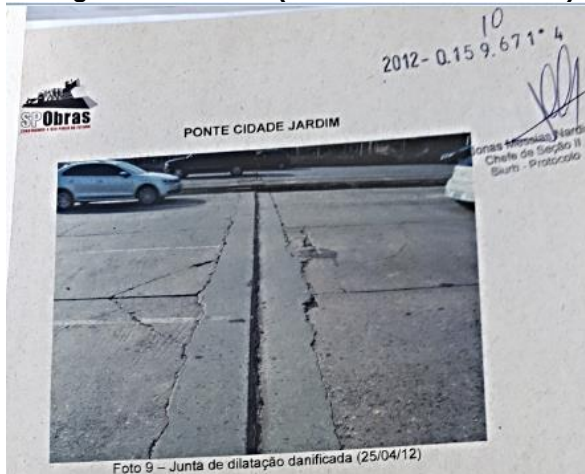
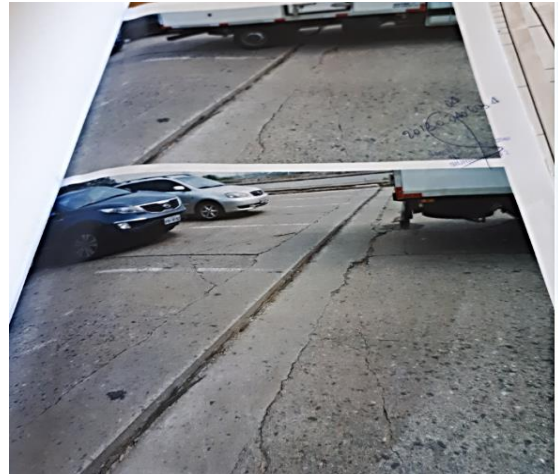
Cabe trazer à baila as figuras citadas pela Auditoria naquela época que demonstram que não houve ruptura abrupta da estrutura:

**Figura 8 – Foto 1 do relatório SPObras de 25.04.2012 (PA nº 2012-0.159-4) e Foto 2 da Contratação Emergencial de 2013 (PA nº 2013-0.040.603-4)**

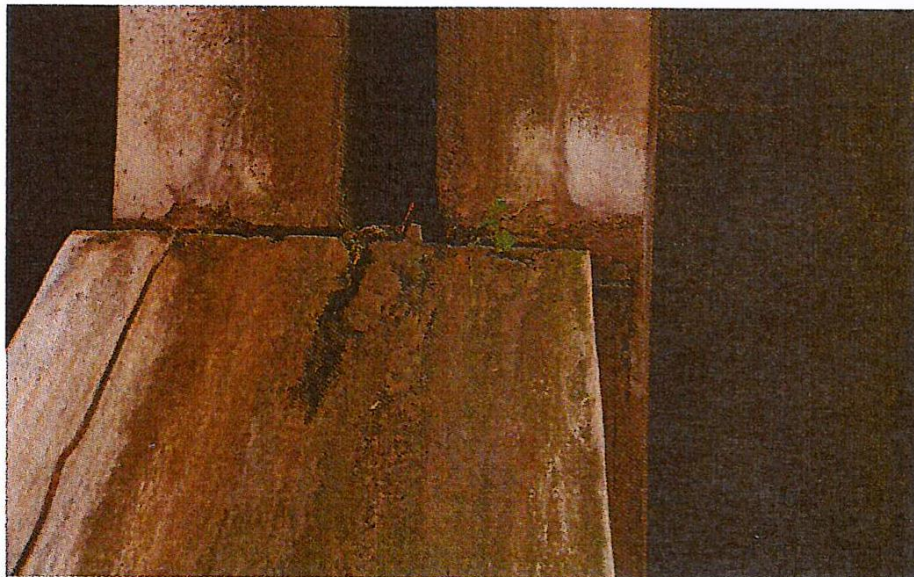
**Figura 10 - Grande abertura da junta de dilatação e deslocamento da viga**

Como se observa, somente nesse apoio foram constatados, em 2012, três problemas estruturais: junta de dilatação excessivamente aberta, 25% da viga sem apoio no pilar e aparelho de apoio entre pilar e viga praticamente inexistente, cujo prognóstico era um só: a ruptura da estrutura nesse ponto; que foi o que efetivamente ocorreu.

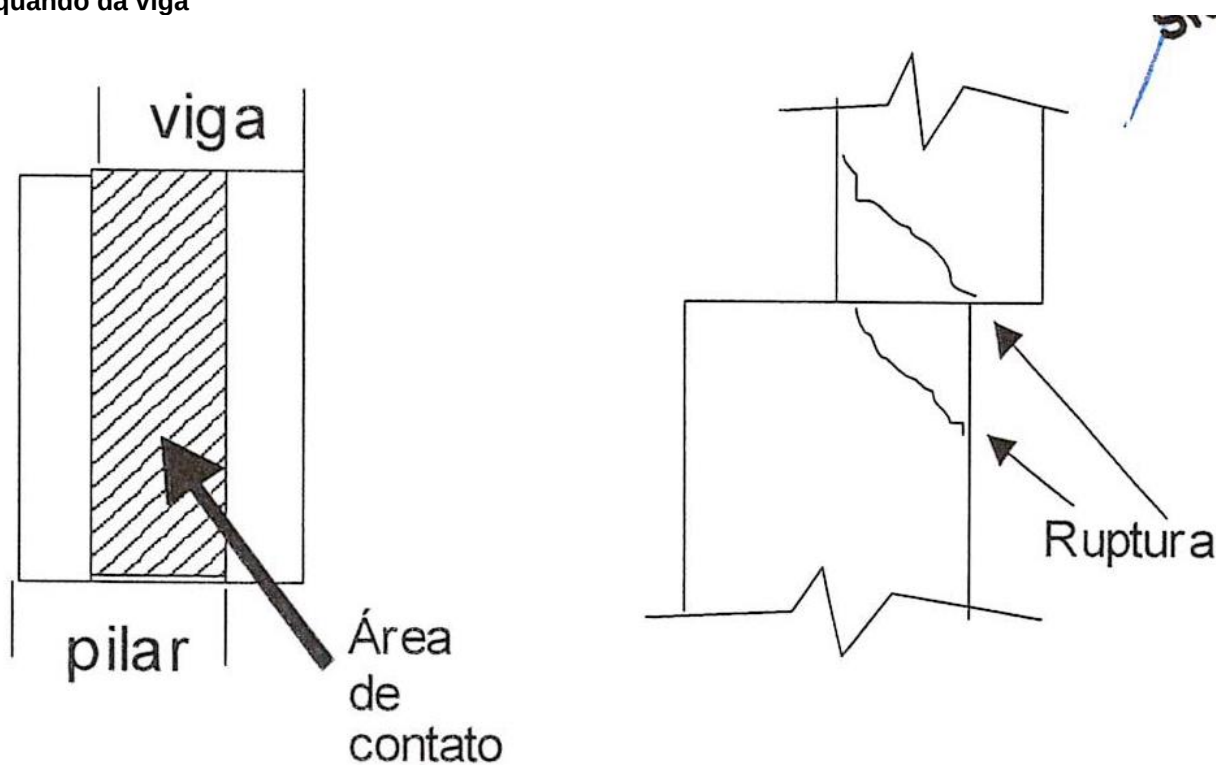
**Figura 11 - Esquema da situação constatada na Figura 10 com a previsão de ruptura tanto do pilar quanto da viga**

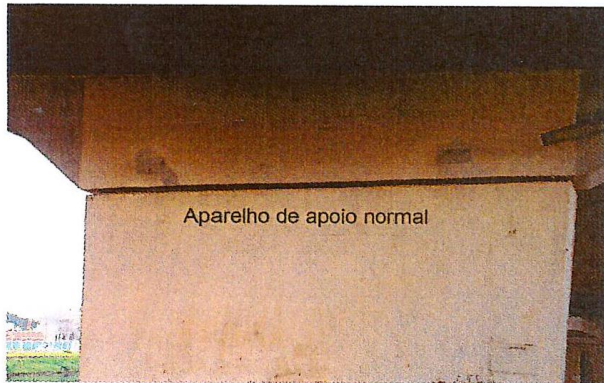
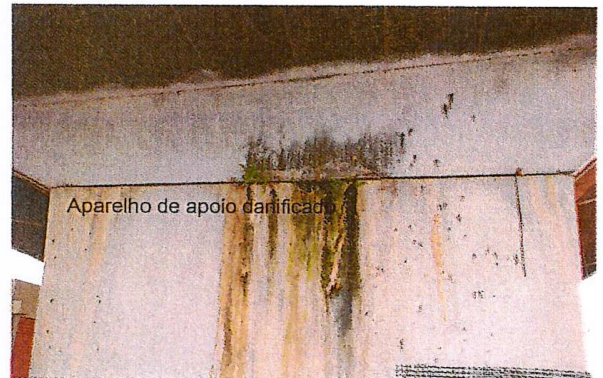
**Figura 12 - À esquerda aparelho de apoio normal e à direita aparelho de apoio comprometido**

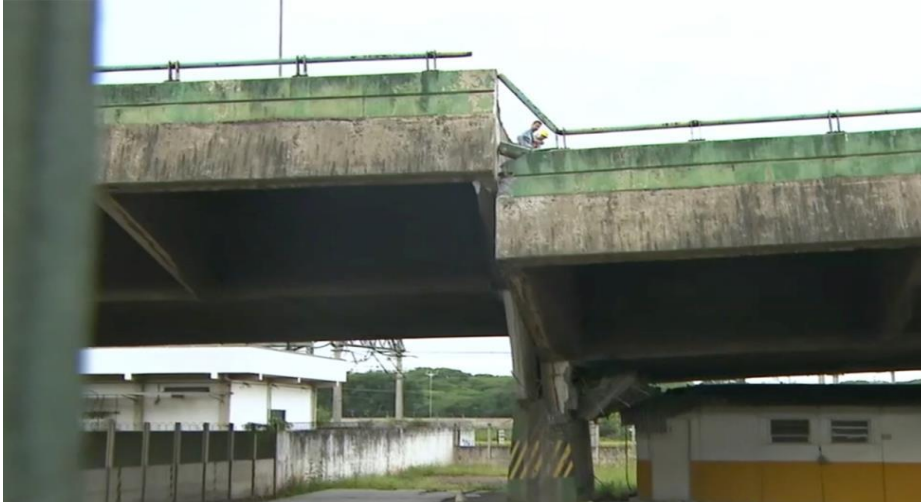
**Figura 13 - viga rompida em 15.11.2019 da forma como prevista na vistoria de 19.04.2012**

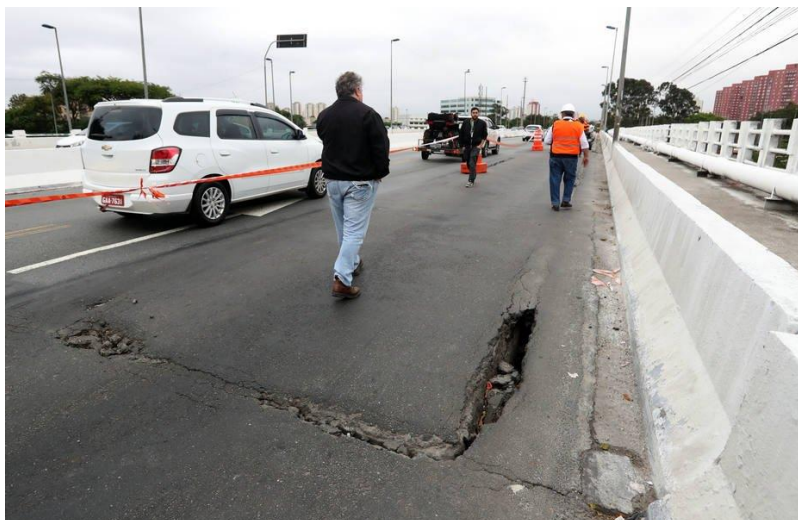
No dia 20 de novembro de 2018, uma fenda com cerca de um metro de comprimento no asfalto causou o bloqueio de uma das faixas da ponte, vide **Figura 14**.

**Figura 14 - Fenda no asfalto**

Em 29.11.2018 (DOC – pg. 65), o Secretário Municipal das Subprefeituras autorizou a contratação por emergência da empresa FBS – Construção Civil e Pavimentação para a execução das obras de recuperação estrutural e funcional do tabuleiro da referida ponte.
