## RELATÓRIO DE INSPEÇÃO

<b>Ordem de Serviço</b>	<b>TC</b>	<b>Período de Abrangência</b>	<b>Período de Realização</b>
2022/02890	TC/012180/2022	Não aplicável	15.07.2022 até 31.08.2022
<b>Área Auditada</b>			
Secretaria Municipal de Infraestrutura Urbana e Obras - SIURB			
<b>Objeto de Auditoria</b>			
Obras e Serviços Emergenciais de Engenharia. Possível demolição do Condomínio Edifício Comércio e Indústria em decorrência de incêndio, localizado na Rua Comendador Abdo Schahin nº 78, Centro.			
<b>Objetivo da Auditoria</b>			
Apuração dos fatos noticiados e as medidas que estão sendo adotadas pela municipalidade, dentre elas a contratação emergencial de empresa de engenharia especializada “para começar as proteções e os primeiros trabalhos no prédio”.			
<b>Equipe Técnica</b>			
Eduardo Emilio Lang Di Pietro		20.211	
Rodrigo Machado Silva		20.280

A fiscalização, na modalidade Inspeção, é destinada ao acompanhamento dos serviços contratados de forma emergencial em 15.07.22 haja vista o incêndio do dia 10.07.2022 que atingiu o prédio do Condomínio Edifício Comércio e Indústria, localizado na Rua Comendador Abdo Schahin nº 78, Centro velho do município de São Paulo, com vistas a exec

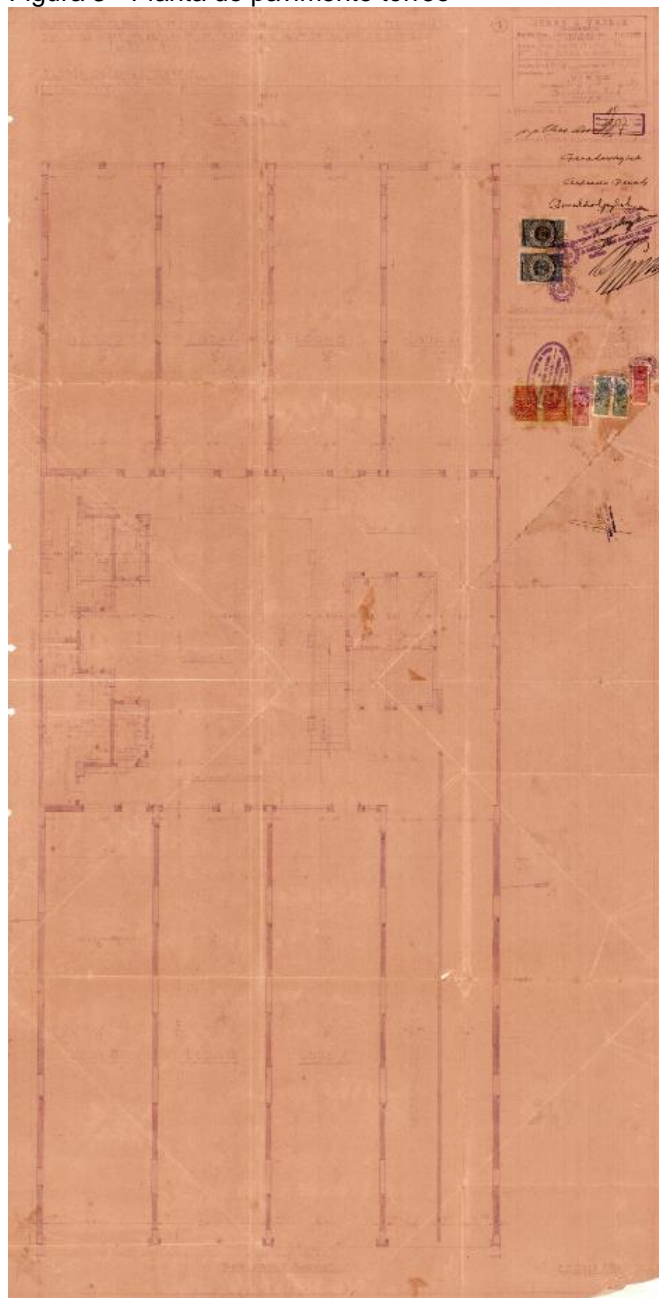
Figura 3 - Planta do pavimento térreo

Observa-se das Plantas aprovadas em 1947 (Figuras 3 e 4), do Projeto de Prevenção e Combate a Incêndio aprovado junto aos Bombeiros em 2013 (Figuras 5 e 6) e de croquis de autoria da Contratada (Figuras 7 e 8), conta com lojas no andar térreo voltadas para a Rua Comendador Abdo Schahin e, do 1º ao 9º pavimento, conta com 08 conjuntos retangulares simétricos denominados “Salão”, 04 voltados para a frente com 72,72m<sup>2</sup> cada (dimensões 4,24m x 17,15m) e 04 voltados para os fundos com 50,24m<sup>2</sup> cada (dimensões 4,24m x 11,85m), com pé-direito de 3,80m.

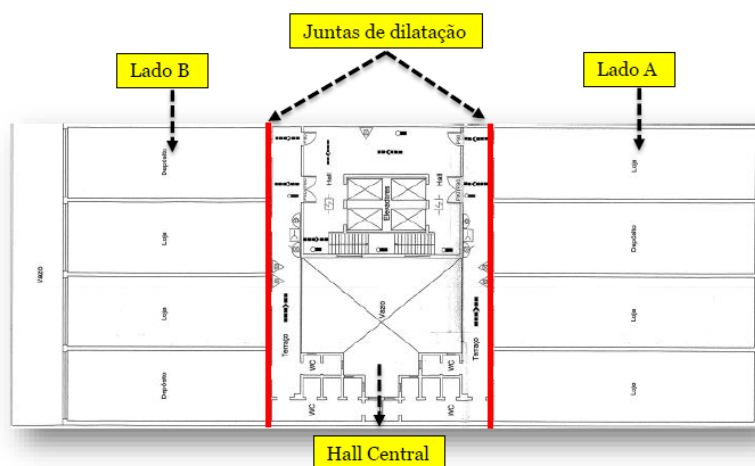
Figura 8 - Sistema estrutural de cada pavimento

O sistema estrutural é dotado de um reticulado de lajes maciças com espessura de 15cm, além de vigas e pilares em concreto armado de diversas dimensões. A estrutura é subdividida em três partes, obtendo dois trechos de junta de dilatação<sup>1</sup> que separam a edificação em Lado A, Hall Central e Lado B conforme ilustra a Fig. 3.2.
